## OGGETTO: SP 26 “Rio Elba-Rio Marina”

Lavori di somma urgenza a seguito di manifestazione di fenomeno sinkhole lungo la SP26 km 22+100 del 05 Marzo 2025.

**PERIZIA GIUSTIFICATIVA DI LAVORI IN SOMMA URGENZA**  
**Relazione tecnico-illustrativa**  
**Art. 140. Comma 4 D.lgs. 36/2023**

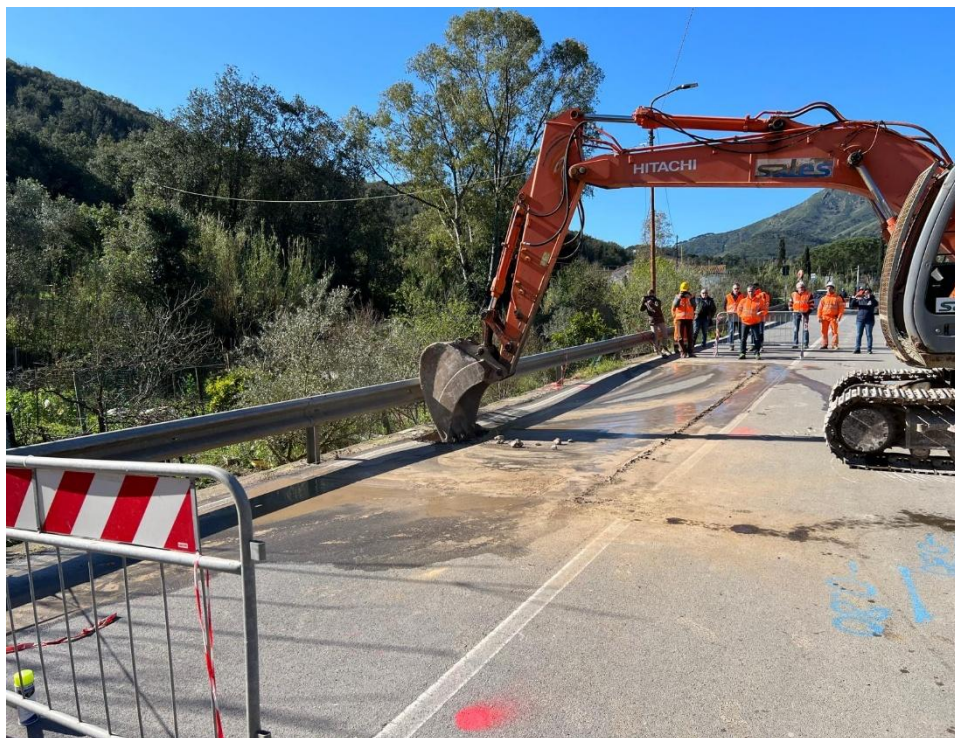
Al fine di indagare le dimensioni di tale cavità in data 19/3/2025 si è proceduto con lo scavo della corsia di valle della sede stradale fino alla base del rilevato e poco oltre. Preliminarmente alla suddetta attività sono stati interessati gli enti gestori (ASA S.p.A., E-Distribuzione e OpenFiber) per la segnalazione di eventuali sottoservizi. Constatata la presenza dei sottoservizi nella corsia di monte si è proceduto alle operazioni di scavo.

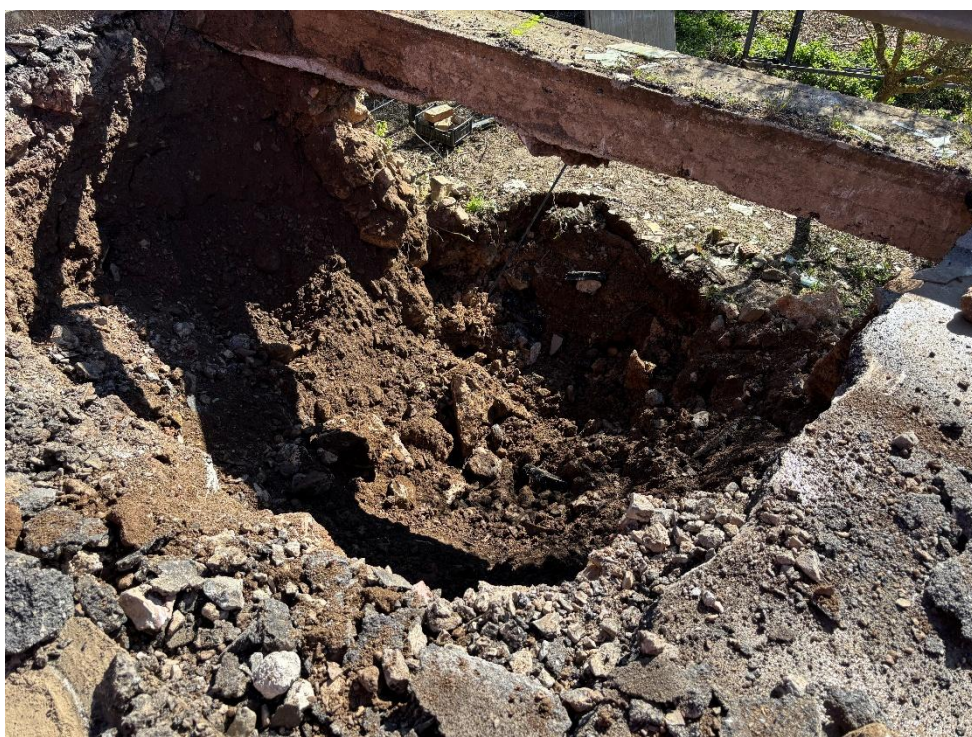
Da questo si è potuto accertare la presenza di una cavità, seppur di modeste dimensioni, che ha di fatto generato il cedimento della sede stradale

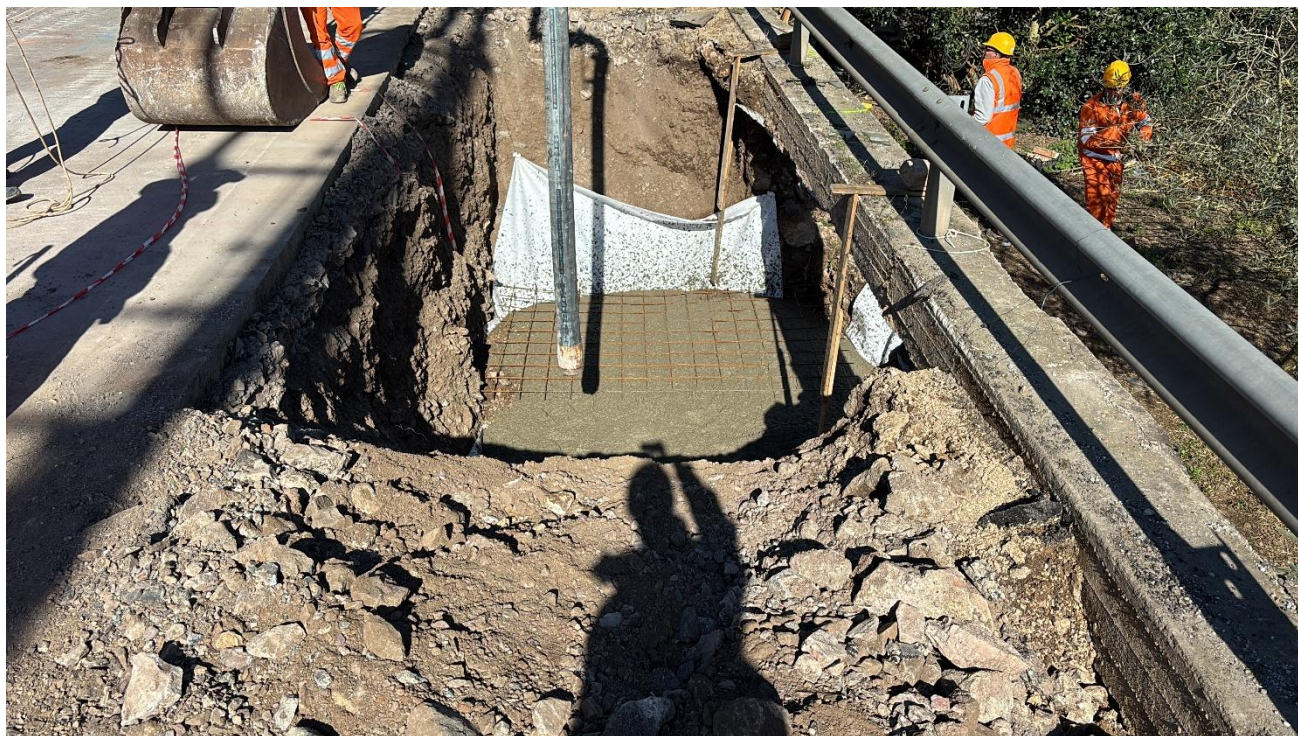
Successivamente si è proceduto con la realizzazione di un getto di cemento sul fondo scavo con la finalità di verificare ulteriori eventuali fenomeni di “risucchio” di materiale all’interno del sinkhole. Unitamente sono stati posti in opera dei geoblock con funzione di sostegno del cordolo esistente nonché di paramento del terrapieno stradale.

Nei giorni successivi infine si è proceduto al totale riempimento dello scavo con calcestruzzo al fine di dar luogo ad un unico blocco che, vista la natura del fenomeno, non avesse possibilità di ulteriori sprofondamenti.

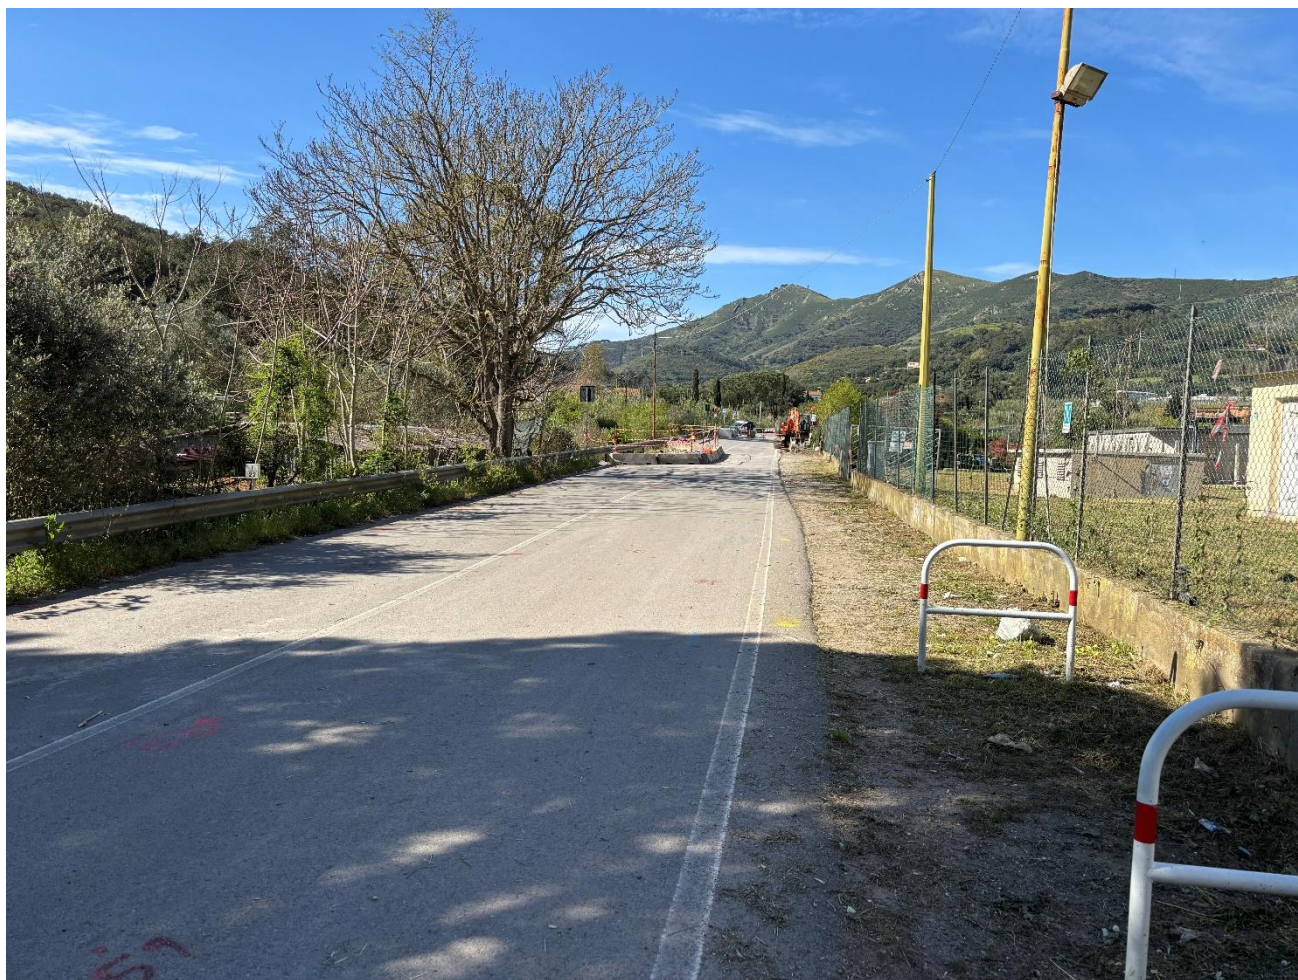
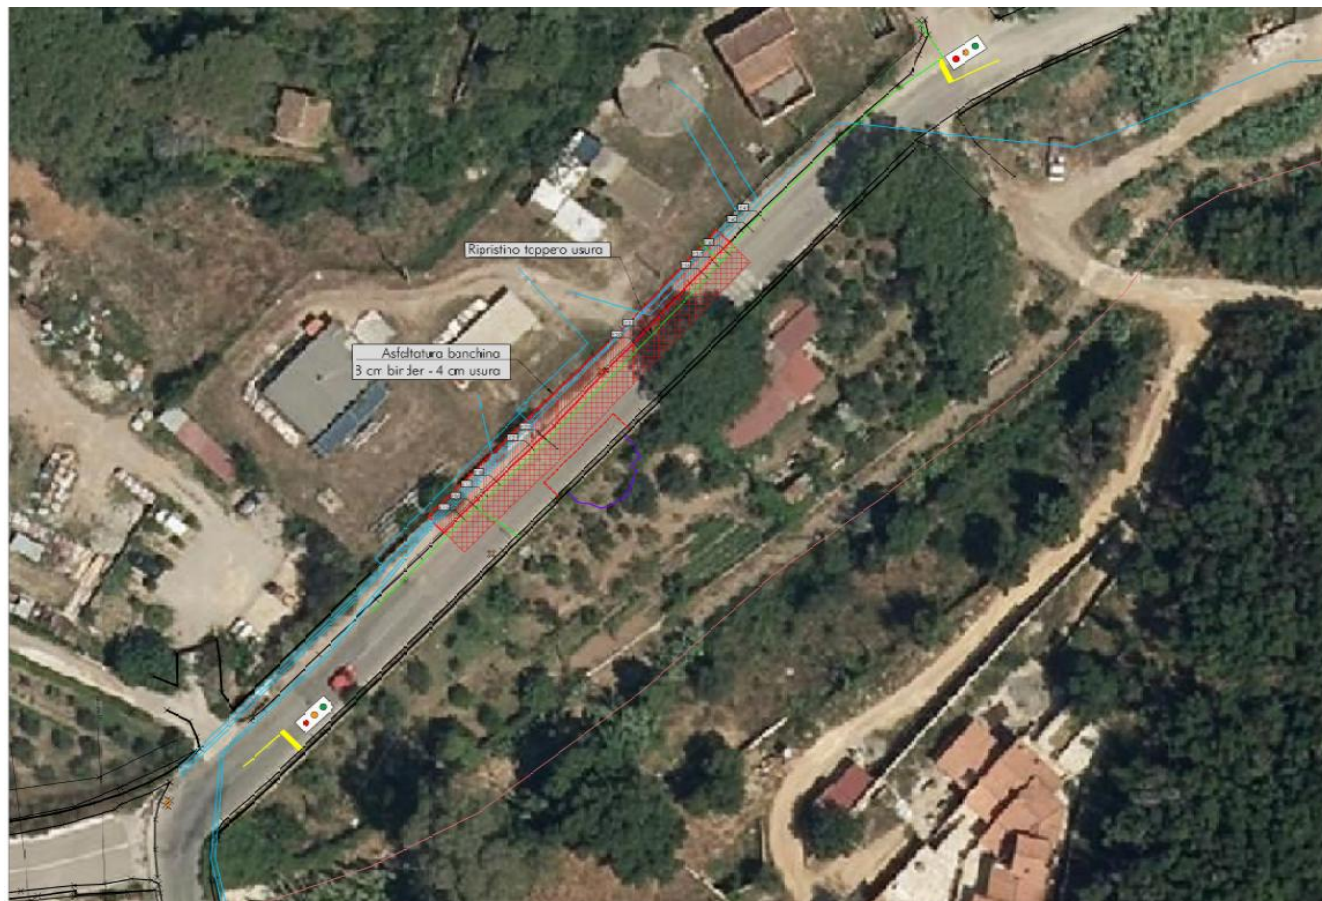
Quale ultima fase dell'intervento è stata programmata la realizzazione di un allargamento dell'attuale sede stradale utilizzando la banchina ad oggi esistente. Questa successivamente ad una bonifica profonda circa 40/50 centimetri, in dipendenza della presenza dei sottoservizi, sarà asfaltata. Tale lavorazione consentirà la realizzazione di una corsia (bypass) in cui poter deviare il traffico a sufficiente distanza dal cedimento descritto in precedenza. La circolazione stradale sarà successivamente regolamentata con un impianto semaforico, collegato ad un sistema di monitoraggio, per l'istituzione di un senso unico alternato. Lo sviluppo di detto intervento sarà di circa 50 metri e la corsia di marcia avrà una larghezza di 3,00 metri.

La corsia di valle dell'attuale Strada Provinciale 26 sarà altresì delimitata da new-jersey in plastica per la canalizzazione del flusso veicolare entro il suddetto bypass.
